INSTANDSETZUNG GEWINDE ÖL-  
ABLASSBOLZEN IM SEITENDECKEL

WELLENDICHTRING KURBELWELLE

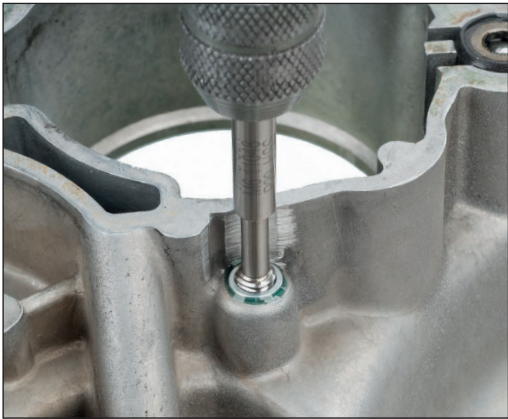
- Reparatur des Gewindes der Aufnahme des Ölfilterdeckelbolzens im Kupplungsseitendeckel, der auf der 6-Uhr-Position den Ölfilterdeckel hält
- Die Reparatur ist heikel und es ist sicherzustellen, dass die Ölablaufbohrung im Fahrbetrieb durch das Gewinde der Schraube zuverlässig verschlossen ist
- Zur Reparatur schicken Sie uns bitte lediglich den gereinigten Kupplungsseitendeckel ein. Dauer der Reparatur circa eine Woche

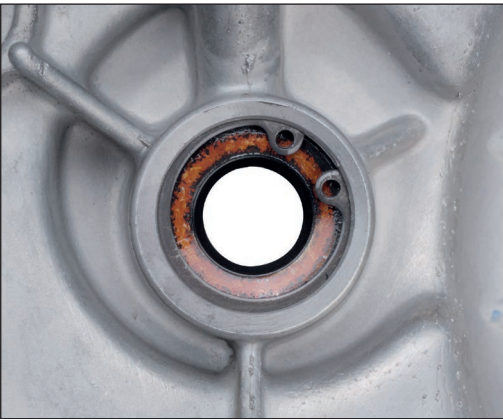
- Einer der wichtigsten Wellendichtringe im 500er-Motor, der gern übersehen wird
- Bei der Demontage des Kupplungsseitendeckels immer kontrollieren und im Zweifelsfall wechseln!
- Bei den frühen Baujahren hat Yamaha diesen Wellendichtring falsch herum eingebaut – die geschlossene Seite zeigt Richtung Kurbelwelle
- Ab 1980 (TT500 ab 1979) hat Yamaha zusätzlich einen Clip über dem Dichtring verbaut – erkennbar an der Nut im Gehäusedeckel
